**TEKNISKE DATA**

# Fluke ii910 og ii900 Acoustic Imagers

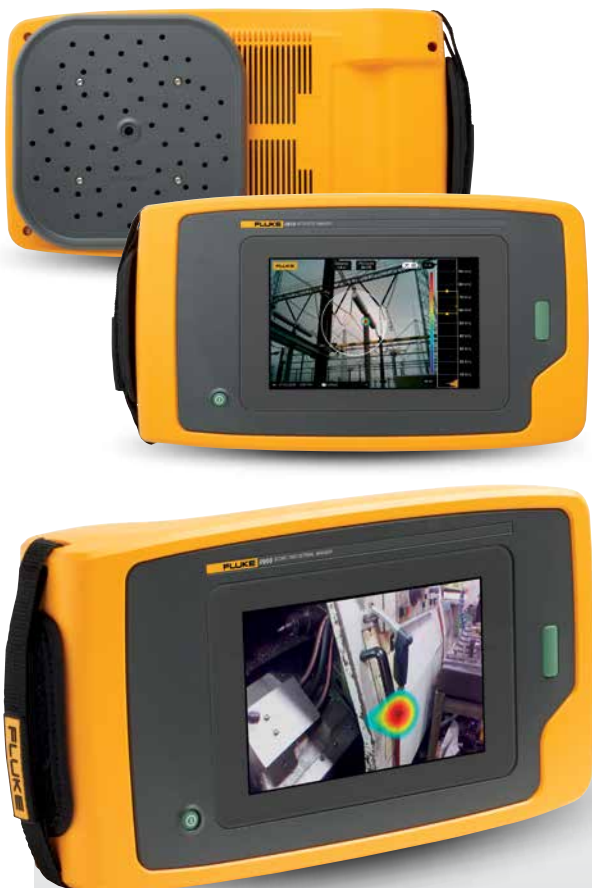
ii900 Acoustic Imagers gør det muligt for teknikere at se lyd, mens de scanner slanger, fittinger og forbindelse for utætheder. Dens indbyggede array af små følsomme akustiske mikrofoner genererer et spektrum af decibelniveauer per frekvens. Baseret på dette output, beregner en algoritme et lyd-billede, kendt som SoundMap™, der vises i farver overlejret et visuelt billede SoundMap tilpasses automatisk afhængigt af det valgte frekvensniveau, så baggrundsstøjen filtreres bort, hvilket gør det utroligt nemt at opdage trykgasutætheder.

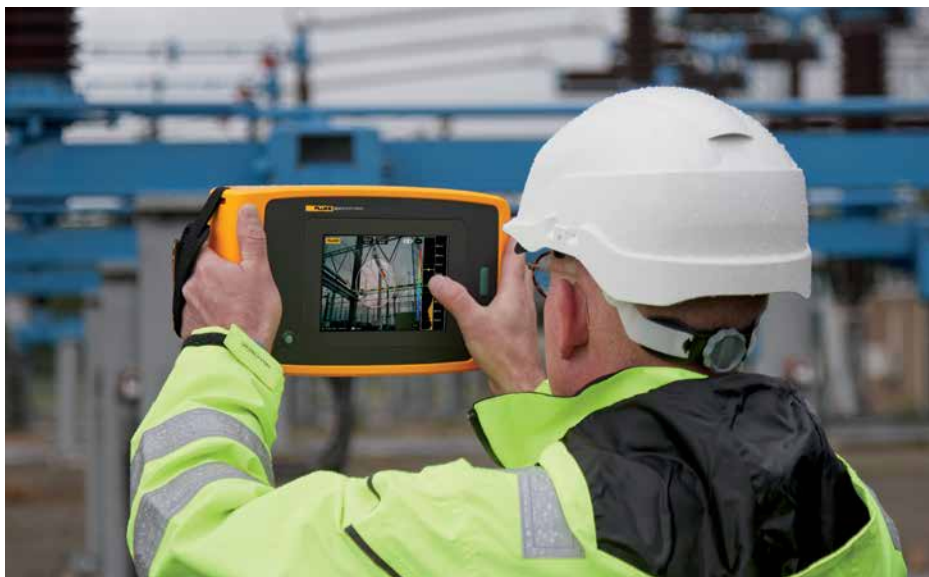
Billede taget af ii910 Precision Acoustic Imager, der registrerer partiel udladning i en højspændingsapplikation.

Partiel udladning er et meget alvorligt problem, som du gerne vil kunne overvåge hurtigt og nemt. Uanset om du inspicerer isolatorer, transformere, koblingsanlæg eller højspændingsledninger, skal du være sikker på, at du opdager et problem hurtigt og på et tidligt tidspunkt. Delvis udladning, der ikke opdages i tide, kan medføre strømafbrydelser, brande, eksplosioner eller dødsfald forårsaget af lysbuer. Ud over den risiko, som partiel udledning udgør for menneskeliv og miljø, er der en betydelig økonomisk risiko for nedetid. Udstyr, der går ned, kan koste millioner af dollars pr. time i nedetid.

Fluke ii910 Precision Acoustic Imager er det perfekte værktøj til højspændingselektrikere, teknikere, der udfører elektriske test, og vedligeholdelsesteams til elnettet, der konstant inspicerer og vedligeholder effektfordelings- og industrielt højspændingsudstyr. ii910 er en sikker, hurtig og nem måde at detektere og lokalisere delvis udladning på og således vedligeholde højspændingsudstyr og forhindre katastrofale hændelser. Med SoundSight™-teknologien oversætter ii910 de lyde, den hører, til en visuel gengivelse, så du hurtigt kan finde problemområder. ii910's højere frekvenssegenskaber giver mulighed for tidligere detektering og vedligeholdelsesplanlægning på et tidligere tidspunkt, og det er grunden til, at ii910 har et frekvensområde på 2-100 kHz.

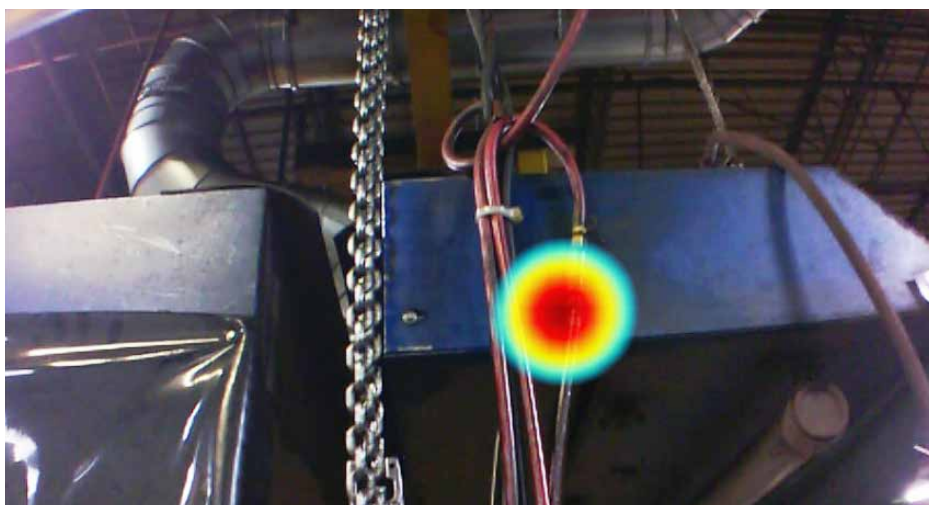
Billede taget med iii900 Industrial Acoustic Imager af en luftlækage i et industrielt miljø.

Endelig en bedre måde til detektering af trykluft-, gas-, damp- og vakuumutætheder. Desuden gør den øgede følsomhed i ii910 det muligt at detektere lækager, der er mindre eller længere væk.
